商洛市益民建材有限责任公司上河页岩砖厂  
矿山地质环境保护与土地复垦方案

# 矿山地质环境保护与土地复垦方案

编制单位：陕西辰星生态环境治理有限公司

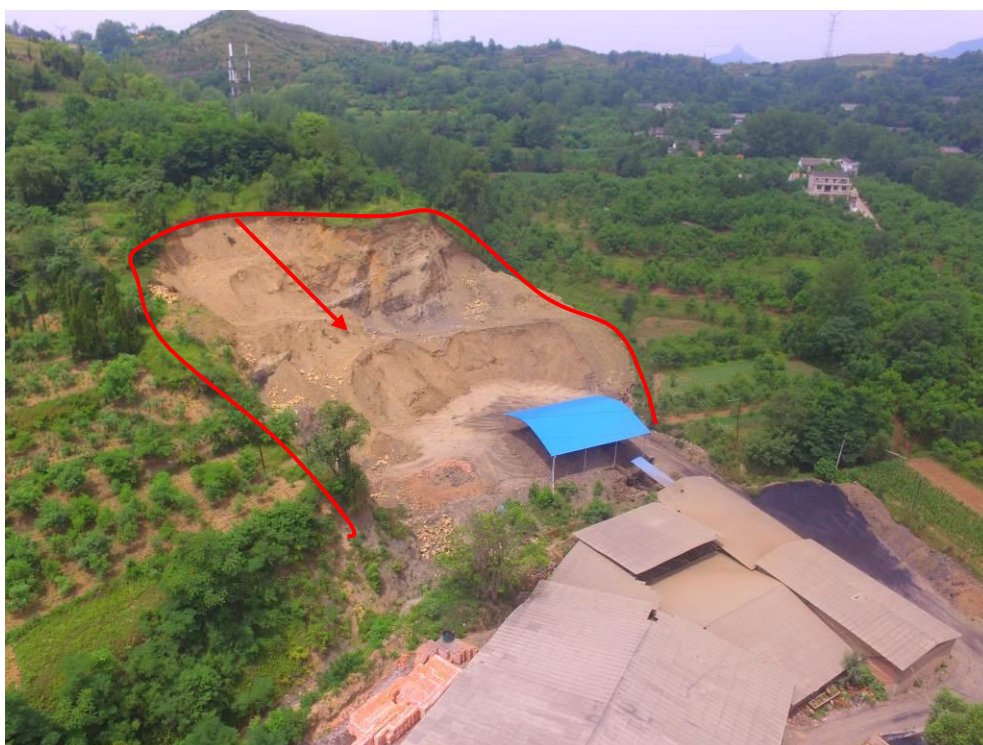
照片 3-1 H1 滑坡隐患

H1 滑坡隐患（见照片 3-1），坐标  $109^{\circ} 51' 49''$ 、 $33^{\circ} 54' 22''$ 。滑坡体长约 60m，宽约 70m，厚约 1-3m，体积  $8400\text{m}^3$ ，为第四系残坡积土和浅层风化物破坏，属第四系残坡积土和风化层下滑导致。现状条件下 H1 滑坡隐患较稳定，威胁下方的工棚和砖厂的安全，发生滑坡灾害的可能性较大，危险性中等。

H1 滑坡隐患点位于矿区范围外，受降雨及风化影响，裂隙发育，处于较稳定状态。

根据《开发利用与保护方案》及矿山企业实际，矿山道路建设会对 H1 滑坡隐患进行扰动，破坏 H1 滑坡隐患的稳定性，预测采矿活动加剧 H1 滑坡隐患的可能性中等，危险性中等。

② 次重点防治区（B）：面积约 0.012km<sup>2</sup>，占评估面积的 10.53%，包括 H1 滑坡隐患影响的区域和拟建矿山道路影响较严重的区域。综合考虑该区为次重点防治区。该区防治措施主要是对开采中的 H1 滑坡隐患和道路建设引发的地质灾害进行治理，对开采破坏的土地资源进行复垦、植被绿化，加强监管。

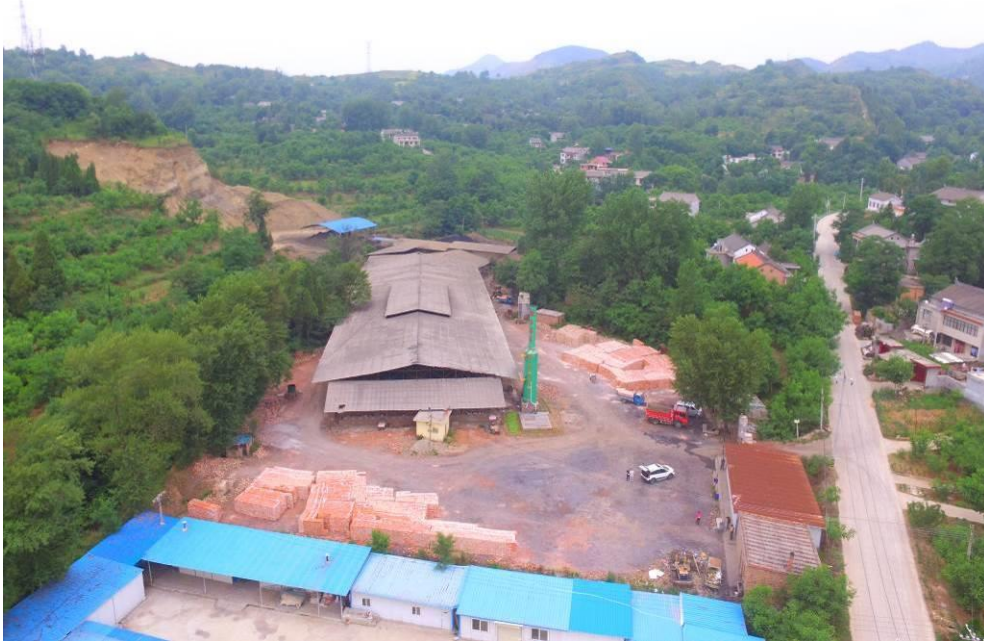
照片 3-2 工业场地建设破坏地形地貌

评估区内无各类自然保护区、风景旅游区及主要交通干线。前期局部进行过开挖取土，造成了山体破损，改变了原有地形地貌。现状主要有开挖取土造成山体破碎，岩石裸露。截止调查期，工业场地建设破坏土地面积约 3600m<sup>2</sup>。现状评估认为开采面对地形地貌景观影响和破坏程度严重（照片 3-2）。

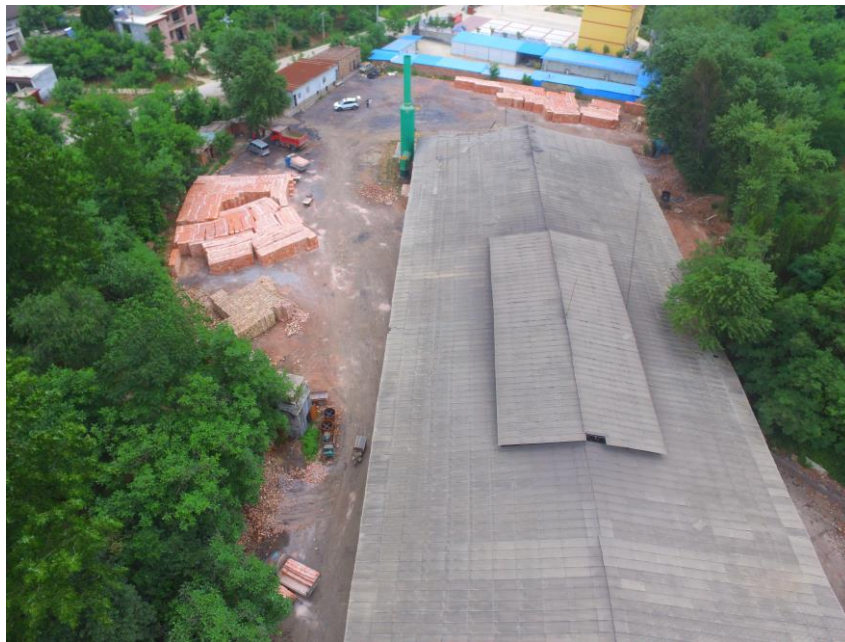
照片 3-3 工业场地损毁现状

已损毁土地主要包括工业场地压占及挖损土地、矿区道路压占土地和现有采剥面挖损土地。根据调查已将已损毁土地范围标注到矿区土地利用现状图，具体已损毁土地情况见下表 3-3 和照片 3-3。
